Les essais menés à la catapulte ont pour but de visualiser le comportement d'un aménagement de véhicule utilitaire lors d'une décélération de 10g pendant 30 millisecondes et 25g pendant 40 millisecondes. Les aménagements à soumettre à essais sont fixés sur un châssis rigide mécano soudé représentatif d'une caisse de véhicule utilitaire léger.

VALUTEC C3T Le Mont Houy BP 90014 F-59314 VALENCIENNES cedex 9 Tél. : 03 27 51 10 81, Fax : 03 27 51 10 94		Extrait Rapport
	Numéro : 2012CR1TTT0310	Version : OR

Essai: 2NBI-01.out	Thème: Décélération d'aménagements de VU	Date essai: 04/12/2012
Masse (kg): 2316	Vitesse: 14.02 m/s, (50.47 km/h)	Client: 2NBI-Ateliers de la Tour d'Argent
REM TIR I		
Type de mesure: bleu: Accélération (g_n) magenta: Accélération (g_n) vert: Accélération (g_n)		
Filtre: / BUT 60/ BUT 60/ BUT 60		
Point de mesure: 1 Chariot: G		
2 Chariot C		
3 CHARIOT D		
VALUTEC		06-Dec-2012

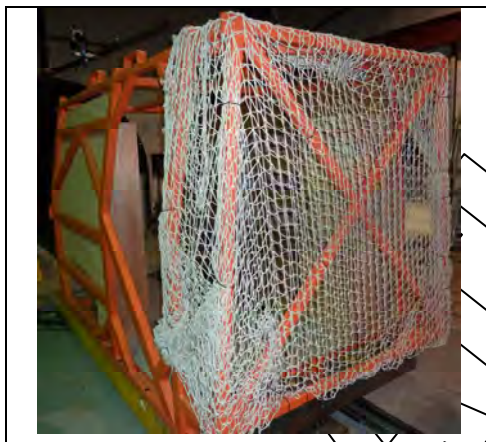
Photo 1 : Bâti mécano soudé + chariot de décélération

Le châssis rigide mécano soudé de propriété INRS est habillé d'aménagements intérieurs en bois commercialisés par 2NBI-Ateliers de la Tour d'Argent. Le châssis est fixé sur un chariot dit de décélération (**Photo 01**). Le bâti représentatif d'une caisse de véhicule utilitaire léger est équipé de deux rangements droit et gauche pour l'essai référencé 2NBI-01 (**Photo 02**). Ces rangements sont lestés de blocs de bois et ces derniers vissés ensemble sont composés de plusieurs morceaux superposés de dimensions différentes et dont la longueur la plus grande correspond à 80% de la longueur du casier, exceptés le casier à l'avant du rangement gauche utilisé comme vestiaire (**Photo 03**) et une mallette remplie par divers éléments de quincaillerie (**Photo 4**).

A l'avant du bâti, un filet est également disposé pour limiter la course des différents objets susceptibles de rompre durant le choc (**Photo 01**).

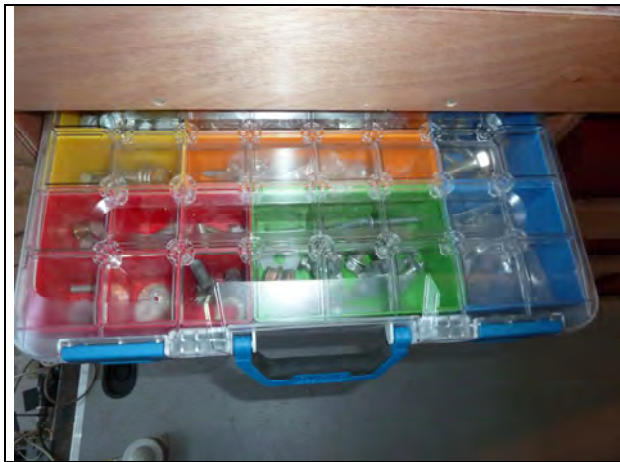
Photo 4 : Eléments de quincaillerie (ref :G.A3)

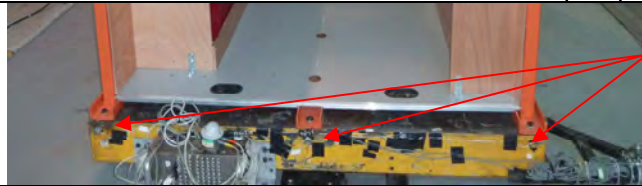
<p>Photo 7</p> <p>3 accéléromètres monoaxes permettant de mesurer la décélération du chariot (gauche, centre et droite)</p>

Voie	Capteur	Point de mesure	Photo n°	Date d'étalonnage
1	Q110M4 ($\pm 1000g$)	Décélération du chariot à gauche selon la direction longitudinale	7	22/12/2011
2	Q110M9 ($\pm 1000g$)	Décélération du chariot dans le plan médian selon la direction longitudinale	7	22/12/2011
3	S080EZ ($\pm 1000g$)	Décélération du chariot à droite selon la direction longitudinale	7	21/12/2011
4	Cellule photoélectrique	Vitesse du chariot bélièr (Mesure de secours)	8	-

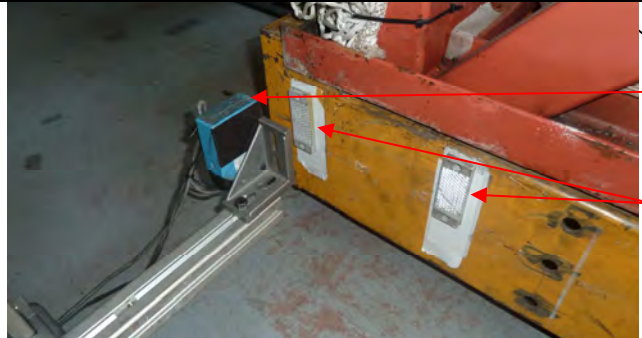
<p>Photo 8</p> <p>Cellule photoélectrique pour mesure de la vitesse (Mesure de secours)</p> <p>Réflecteurs</p>

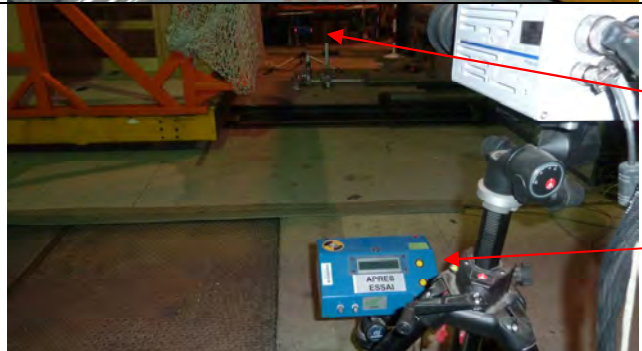
<p>Photo 9</p> <p>Emetteur pour mesure de la vitesse</p> <p>Récepteur pour mesure de la vitesse</p>

-La vitesse est mesurée par une barrière de vitesse laser (*Photo 9*).

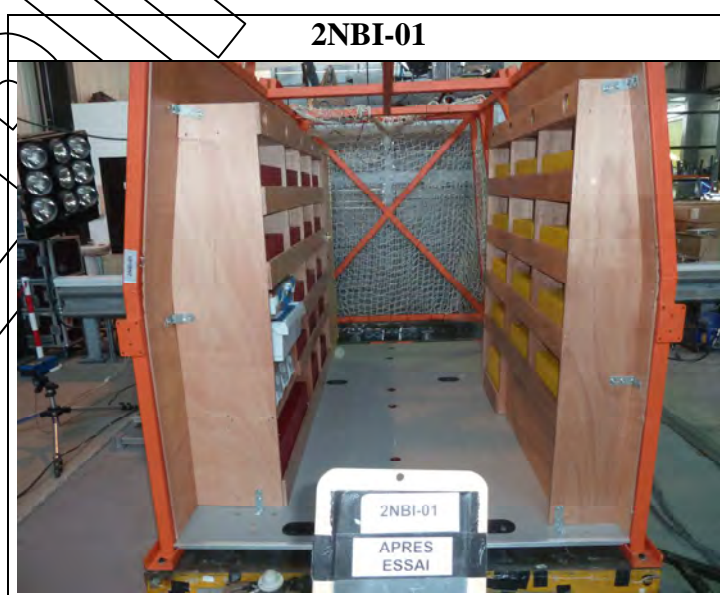
Photo après l'essai:

Référence de l'essai	Nombre d'éléments non retenus par le mobilier	Valeur d'intrusion de l'aménagement et des lests dans la cabine	Conformité du mobilier	Remarque
2NBI-01	0	<300	Oui	-
